ՔՈՒԲԱՅՐ ՎԱՆԱԿԱՆ ՀԱՄԱԼԻՐԻ ԶԱՆԳԱԿԱՏԱՆ
ՊԵՂՄԱՆ ԱՇԽԱՏԱՆՔՆԵՐԻ ԱՐԴՅՈՒՆՔՆԵՐԸ

ԴԻԱՆՆԱ ՄԻՐԻԶԱՆՅԱՆ, ԱՍՏԴԻԿ ԲԱԲԱԶԱՆՅԱՆ

ՀՀ ԳԱԱ հնագիտության և ազգագրության ինստիտուտի արշավախմբի կողմից՝ 2012 թ. պեղումներ իրականացվեցին Լոռու մարզի Քոբայրի վանքի վերականգնվող զանգակատան շրջակա տարածքում:

RESULTS OF ARCHAEOLOGICAL EXCAVATIONS OF THE BELFRY
OF KOBAYR MONASTERY

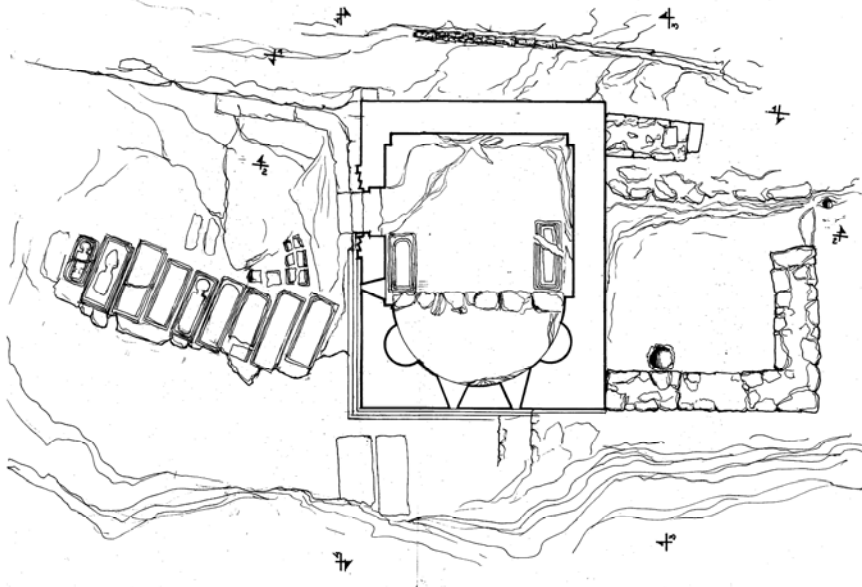
Գծ. 1. Զանգակատան և հարակից շինության հատակագիծը:

Այս հաղորդման շրջանակներում ներկայացվում են միայն վերականգնվող զանգակատուն-տապանատունը և նրա շուրջ ծավալված պեղման-մաքրման աշխատանքների արդյունքները (գծ. 1)¹³:

Զանգակատան շքամուտքի արևելյան կողմի վրացերեն արձանագրության համաձայն՝ այն կառուցվել է 1279 թ. Շահնշահ ամիրսպասալարի որդու՝ Մխարգրձելի և նրա կնոջ՝ Վանենիի կողմից: Այն քառակուսի հատակագծով սրահ է, որի արևելյան հատվածն ամբողջությամբ ընդգրկում է խորանը: Հատակը հարթեցված ժայռն է՝ մասամբ ծածկված տապանաքարերով: Միակ մուտքը հարավից է, որը դեպի արևմուտք որոշակի շեղում ունի: Շքամուտքի ուղղանկյուն, աստիճանաձև հորինվածքով շրջանակը զարդարված է փոքրիկ փորագիր եռանկյունների հաջորդական շարքով: Աստիճանաձև շքամուտքի

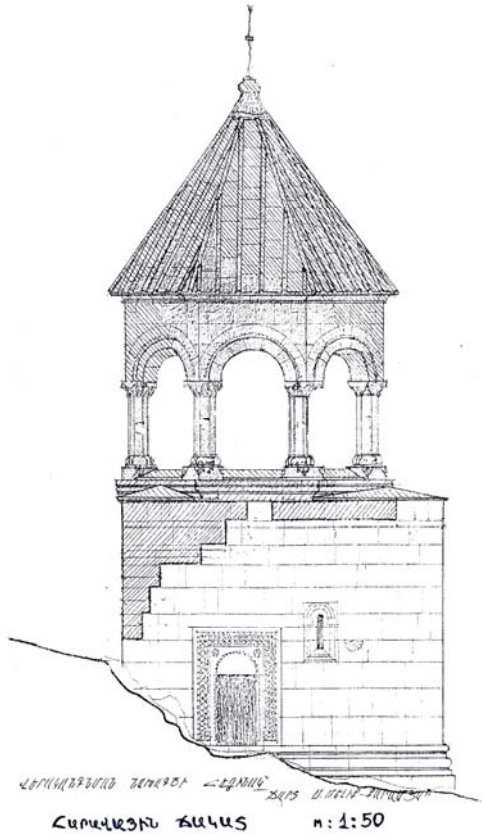
Գծ. 2. Ձանգակատուն-տապանատան վերակազմությունը:

մեջ ամփոփված է կիսասյունիկի վրա հենված ճակատակալ քարը, որն ունի պարզ հարդարում: Նրա աջ և ձախ անկյուններում մեկական վարդյակ է, իսկ բարավորի հարթ մակերեսին կա ելնդավոր գոտիով ընդգծված, երեք տառից բաղկացած ՅԿ° հունատառ մակագրություն, որն εκκλησία բառի հասպավումն է¹⁴: Շինությունը պսակված է ութսյունանի ռոտոնդայով (գծ. 2)¹⁵:

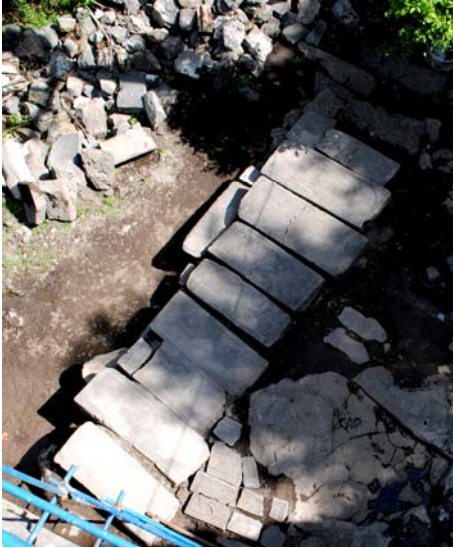
Նկ. 2. Տապանաքարերի ընդհանուր տեսքը:

Ձանգակատան հարավային միակ մուտքի դիմաց բացվեցին ամբողջական և բեկորային տապանաքարեր՝ մի մասը վրացերեն արձանագրություններով¹⁶ (նկ. 2): Մուտքի առջև վրացերեն արձանագրությամբ երկու տապանաքար ընթերցել էր հանգուցյալ Պ. Մուրադյանը: Ըստ այդ վերծանության՝ առաջինը պատկանում էր Չաչայի որդի Իվանեին, երկրորդը՝ Մամաթավարի (Հայրապետի) որդի Պետրեին¹⁷:

Ձանգակատան հարավային հատվածի մաքրման արդյունքում հայտնաբերված տապանաքարերից ինն ամբողջական են, բոլորն էլ հարդարված եզրային ակոսազարդով: Դրանցից հատկապես կարևորվում է եզրային ակոսազարդով պարփակված կամարի մեջ հոգևորականի բարձր աստիճանը ցուցող սխեմատիկ պատկերով և վրացերեն արձանագրությամբ տապանաքարը (նկ. 3): Հայտնաբերվել են նաև տապանաքարերի ինը բեկոր, որոնցից չորսը վրացերեն

Մուտքի դիմաց հիմնաժայռը մշակված է, ստեղծելով ավելի ցածր մակարդակ, որտեղ տեղավորված են տապանաքարերը: Տեղանքը կտրատված է ժայռերով ու քարայրներով՝ առաջացնելով տարբեր հարթություններ, ըստ որոնց էլ դասավորված են համալիրի շինությունները:

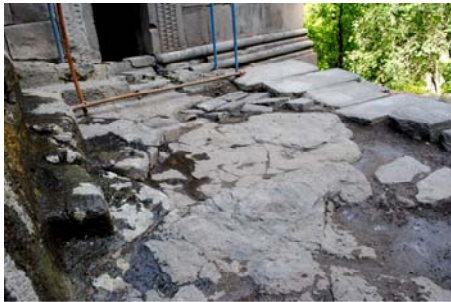
Նկ. 4. Ժայռափոր հարթակ մուտքի դիմաց:

Ձանգակատան մուտքից արևելք երկշար հիմնախարիսին է, որի շարունակությունն արևմուտքում մշակված ժայռն է (նկ. 4): Ուշագրավ է, որ ներքուստ ևս զանգակատան հյուսիսարևմտյան պատերի հիմքում, նույն մակարդակի վրա, երկաստիճան մշակումով ժայռն է (նկ. 5):

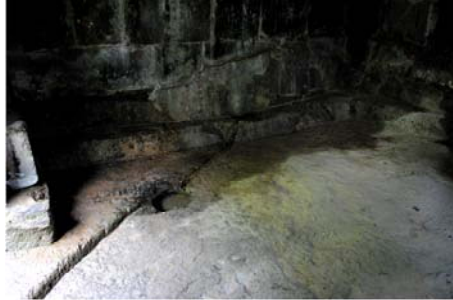
Նկ. 5. Երկաստիճան մշակումով ժայռը զանգակատան ներսում:

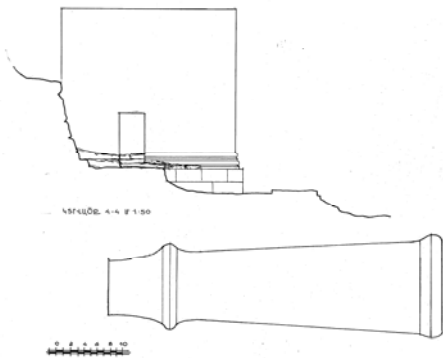
Գծ. 3. Կավե փողրակ:

հատվածում ջրահեռացումն ապահովելու համար առվակոս էր փորված 3.9 մ երկարությամբ, որի շարունակությունն էր կազմում 7 կավե փողրակներից

կազմված խողովակաշարը՝ 3 մ երկարությամբ: Փողրակների երկարությունը մոտավորապես 42–43 սմ է, տրամագիծը լայն հատվածում՝ 14 սմ, նեղ մասում՝ 8 սմ (զծ. 3):

Իտղովակներն ամբողջական են, բայց ջարդոտված: Դրանք վառ աղյուսագույն են, նեղ հատվածում առկա է շրջանաձև, ուռուցիկ գոտի՝ հաջորդ խողովակին միանալու համար (երկ. 7–8 սմ): Իտղովակաշարը հարավային մասում ընդհատվում է և, տեղանքի առանձնահատկություններից ելնելով, կարելի է ենթադրել, որ այն շարունակվել է ժայռի ամբողջ երկայնքով, իսկ միջով հոսող ջուրը թափվել է ձորը:

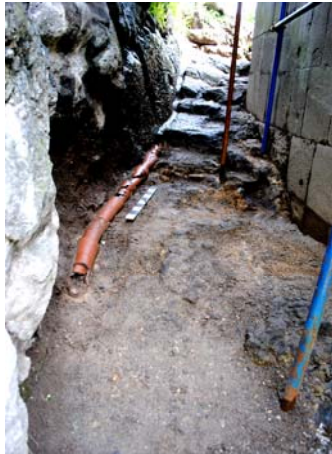
Նկ. 6. Ջրահեռացման առվակոսն ու խողովակաշարը՝ զանգակատան արևմուտքում:

Արևմտյան կողմում զանգակատան ստորին շարքերի հիմքում ժայռն է, իսկ վերին հատվածում ժայռի և զանգակատան միջև ստեղծված է մոտ 1,5 մ լայնությամբ միջանցք (նկ. 6): Միջանցքը մաքրելիս պարզվեց, որ ժայռի ստորին

կապված¹⁸: Եվ պատահական չէ, որ բնականից հորդահոս ջրեր ունեցող Քոբայրի վանքի տարածքում ևս կիրառել են ջրահեռացման այսպիսի համակարգ՝ ջրի կուտակումներից խուսափելու համար: Այդ նպատակով օգտագործել են և՛ հիմնաժայռը՝ առվակոսներ փորելով, և՛ կավե խողովակաշարը, որտեղ դրա անհրաժեշտությունը կար:

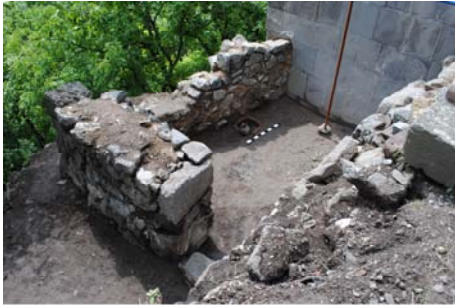
Նկ. 7. Չանգակատան հյուսիսային պատին կից սենյակ քառանկյուն օջախով:

Ուշագրավ է զանգակատան հյուսիսում բացված կառույցը, որն անմիջապես կցված էր նրան: Այն գրեթե քառակուսի հատակագծով սենյակ է՝ 4.13 x 3.10 ներքին չափերով: Սենյակի համար իբրև հարավային պատ ծառայել է զանգակատան հյուսիսային ճակատը, իսկ արևմտյանը՝ ժայռը: Սենյակն ամբողջացնելու համար կառուցվել են միայն արևելյան և հյուսիսային պատերը (պատերի հաստությունը՝ 0.8–1 մ):

Միակ մուտքը հյուսիս-արևմուտքից է: Դռան բացվածքի լայնությունը 1 մ է, բարձրությունը մինչև քարե շենք՝ 1.15 մ: Պատերը շարված են

անմշակ քարերով և հողի լիցքով: Ներքուստ նկատվում են սվաղի հետքեր: Մենյակի ներքին հատվածը պեղելիս հարավարևելյան հատվածում բացվեց քառանկյուն օջախ, որի մեջ դրված էր ամբողջական երկկանթ մի անոթ (նկ. 7): Օջախն անմիջապես ժայռի վրա էր (պահպանված բարձրությունը՝ 34 սմ, տրամագիծը՝ 52 սմ, պատերի հաստությունը՝ 6 սմ):

Մենյակի պատերի շարվածքը (անմշակ և երկրորդային օգտագործման քարերով շարվածք՝ հողե լիցքով և անփույթ սվաղով), հայտնաբերված խեցեղեն գտածոները գալիս են փաստելու, որ կցակառույց սենյակը ծառայել է տնտեսական նպատակով վանքի գոյության վերջին փուլում, երբ զանգակատունն այլևս չէր գործում:

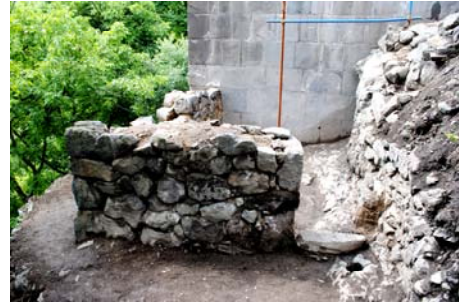
Նկ. 8. Ժայռափոր սանդ:

Մենյակի մուտքն արտաքուստ բացելիս արևմտյան կողմում հայտնաբերվեց ժայռի մեջ փորված սանդ (տրամագիծը՝ 20 սմ, խորությունը՝ 23 սմ), որը ժամանակագրորեն ավելի վաղ է, քան կցակառույց սենյակը: Այն, հավանաբար, ժամանակակից է զանգակատանը (նկ. 8):

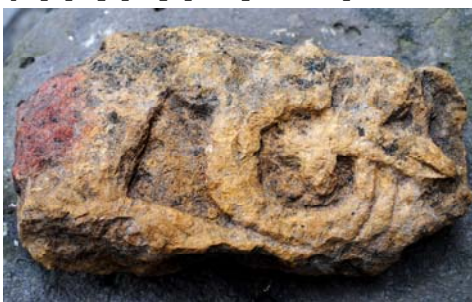
ա. Քանդակազարդ բեկոր:

Պեղման-մաքրման աշխատանքների արդյունքում հայտնաբերվեցին խեցեղեն և մետաղե փոքրաքանակ առարկաներ, ինչպես նաև զանգակատանը պատկանող ծածկասալերի հատվածներ և քանդակազարդ մի բեկոր (նկ. 9. ա), բ):

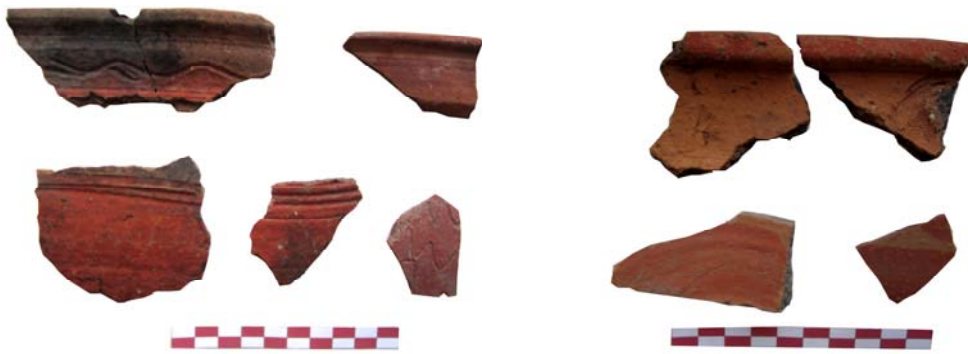
ա. Կարմրափայլ անոթներ (XIII դ.):

Խեցեղեն գտածոները բեկորային են, գերազանցապես խոհանոցային կոպիտ ամանեղեն կժեր, կճուճներ, քրեղաններ, թասեր, խփեր (նկ. 10, ա-դ): Սրանց մեջ առանձնանում են կարմրափայլ և կարմրաներկ թասերի բեկորները և ամբողջացող սափորը՝ գտնված օջախի շրջակայքից: Այն միակնի՞ է՝ պարանոցի և իրանի հատվածներում հորիզոնական զծագարդերի միջև սանրաքաշ ալիքազարդերով: Կան նաև ջնարակած անոթների սակավաթիվ բեկորներ, որոնք թվագրվում են XII–XIII և XIV–XVI դարերով:
