ԴԱԴԻՎԱՆՔԻ ՀՈԳԵՎՈՐ ՇԻՆՈՒԹՅՈՒՆՆԵՐԻ ԿԱՌՈՒՑՄԱՆ
ԺԱՄԱՆԱԿԱԳՐԱԿԱՆ ՀԱԶՈՐԴԱԿԱՆՈՒԹՅՈՒՆԸ

ՍԱՄՎԵԼ ԱՅՎԱԶՅԱՆ

THE CHRONOLOGY OF THE FOUNDATION OF THE RELIGIOUS BUILDINGS OF DADIVANK

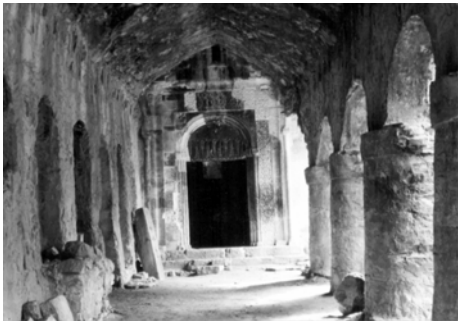
Նկ. 8

Ը. Սյունասարահը (տե՛ս լուսանկար N° 8) ձգվում է Կաթողիկեի արևմտյան ճակատից մինչև զանգակատուն և կցակառուցվում է միանավ բազիլիկ ու Կաթողիկե եկեղեցիներին: Որ սյունասարահը Կաթողիկեից հետո է կառուցվել՝ ակնառու է (ընդունված է բոլոր ուսումնասիրողների կողմից) և հարկ չկա անդրադառնալ դրան: Իսկ փոքր բազիլիկային կցվելը փաստվում է սյունասարահի հյուսիսային պատի ուսումնասիրությամբ: Այս պատի արևելյան կեսը բազիլիկայի հաստ պատն է, իսկ արևմտյան կեսը գավթի հետ ընդհանուր է: Այս երկու մասերի կցման ուղղահայաց կարանը, որ պարզ նկատվում է, հենց այն կարանն է, որ առաջացել է գավիթը բազիլիկ եկեղեցուն կցակառուցելիս: Փաստորեն, սյունասարահն ինքնուրույն հյուսիսային միաձույլ պատ չունի, այլ դրա արևելյան կեսի դերը կատարում է փոքր բազիլիկը: Գավթի հարավարևմտյան և սյունասարահի հյուսիսարևմտյան անկյունները օրգանապես միաձույլ են կառուցված, այսինքն՝ սյունասարահը և գավիթը միաժամանակյա կառուցվածքներ են: Քանի որ գավիթը և Դադի եկեղեցին էլ մի փուլով են կառուցված, ուրեմն սյունասարահը, գավիթը, Դադի եկեղեցին համաժամանակյա կառույցներ են:

Սյունասարահի ծածկն անկյունային մեծ բացվածքով և փոքր բարձրությամբ սլաքաձև թաղ է (թաղի կորություններն այնքան փոքր են, որ մոտենում են ուղիղ գծերի): Այն հյուսիսային կողմում նստում է վերը նկարագրված պատին, իսկ հարավային կողմում հինգ հաստ՝ 1,5 մ տրամագիծ ունեցող կլոր և մեկ ուղղանկյուն կտրվածքի սյուններով կամարաշարին: Ի դեպ, սյունների հաստությունը կոնստրուկտիվ կրողունակությամբ (թաղը կրելու համար) բացատրել դժվար է, քանի որ այդպիսի սյունները կարող էին մի քանի անգամ շատ բեռ վերցնել: Հնարավոր է, որ սյուններն ինչ-որ ժամանակ վերակառուցման հետևանքով են ձևափոխվել:
