ՇԻՐԱԿԻ ՂԵԽԱՏՆԵՐԻ ՇՈՒՐՋ

ՍԵՐԳԵՅ ՀԱՐՈՒԹՅՈՒՆՅԱՆ, ԱՎԵՏԻՔ ՄԻՐԻՋԱՆՅԱՆ

ABOUT THE GLKHATOUNS OF SHIRAK

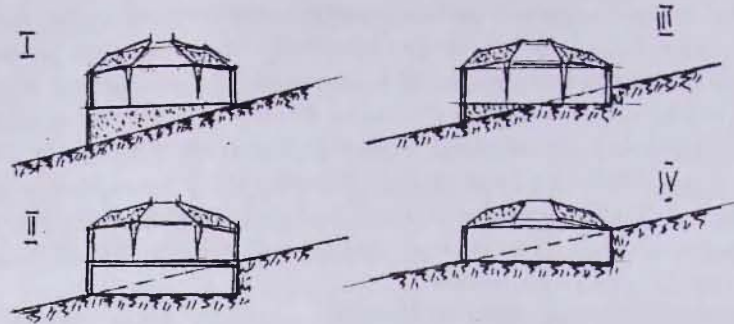
- Նկ. I. Հազարաչենը գետնից գուրս կառուցվածք է:
 Նկ. II. Հազարաչենը քիչ մասով է գետնի մեջ:
 Նկ. III. Հազարաչենը 1/4 մասով է գետնի մեջ:
 Նկ. IV. Հազարաչենը 1/3 մասով է գետնի մեջ:

Նկ. V. Գլխատուն: Հազարաչենը 1/2 չափով է գետնի մեջ:

Գլխատունը, հիմնական ու տարածված կացարան է եղել ողջ Հայկական լեռնաշխարհում: Ծավալատարածական կառուցվածքով համապատասխանել է նախնադարյան մարգու գերդաստանի պահանջներին: Տարածական առումով թե՛ հորիզոնական, թե՛ ուղղահայաց չափերի մեջ գլխատունը կառուցողական սահմանափակում չունի (նկ. I): Գլխատան ավանդական կառուցվածքը, գատելով Անբերդի ու Շիրակի հնագիտական պեղումների արդյունքներից, հազարամյակների պատմությունի ունի⁵: Չմոռանաք, որ գլխատան արտաքին պատերը, հետևաբար և մուտքը շատ ցածր են լինում: Այսպիսով, մեր կարծիքով, սա հենց այն տունն է, որ նկարագրել է Քսենոփոնը և անվանել գետնափոր: Միայն թե այդ անվանումը ոչ մի կերպ չի համապատասխանում շենքի կառուցվածքին: Վերջին հաշվով, եթե ռելիեֆի մեջ «հազգված» գլխատունը գետնափոր համարվի, ապա նույն կերպ պետք է գնահատել Սելիմի կարավանատունը, Հաղպատի և Հաղարծինի սեղանատները: Կացարանը պետք է ելնի տեղանքի բնույթից: Մակերեսը ծածկվում էր փոքրաչափ թռիչքներ ունեցող սյուներով ու հե-

ծաններով: Կացարանները պատկից էին: Հագարաչենի լուսավորութունը ապահովվում էր երդիկից, որը ծառայում էր նաև կենտրոնում տեղադրված թոնրի ծուխը հեռացնելուն: Վերջինիս անհրաժեշտութունից դրդված միջին թուխքի ծածկը կառուցվում էր բրգաձև (նկ. II, III, IV, V):
